جامعة النجاح الوطنية- كلية الهندسة قسم الهندسة المعمارية

# "الخصائص المعمارية للخانات الاسلامية"

حالة در اسية: خان الوكالة في مدينة نابلس

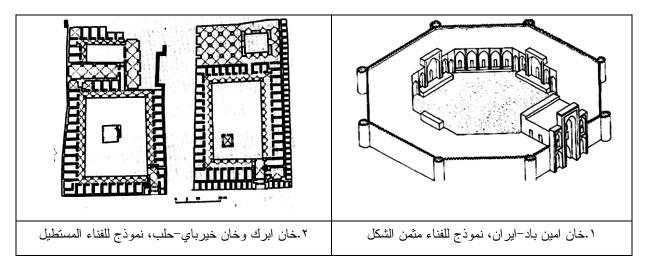
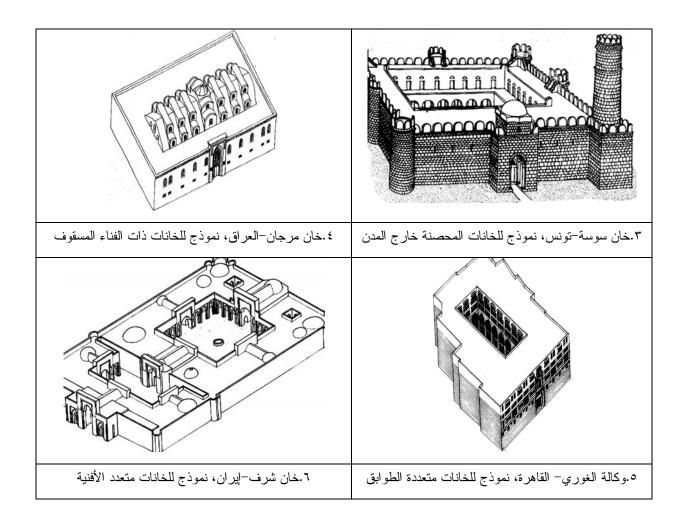
جدول رقم (١-١): الخانات بمختلف أشكالها. (Hillenbrand, 1994, p.80-371)

من دراسة جدول رقم (١-١) يظهر أنّ خانات السّهول كانت أوسع من خانات الجبال. كما كانت خانات البلاد الباردة تخلو من الصّحن المكشوف. ولقد أخذت الخانات إجمالا، بعد انتشار الإسلام، تصميمين رئيسين: الأوّل إيراني بِقَاعات متطاولة موازية للفناء المركزي. ولكنّ هذا التّصميم ما لبث أن أخذ شكل الأواوين. وقد احتلت البوابة في عمارته مركزًا على جانب كبير من الأهمية. أما التصميم الثاني فهو بأربعة أضلاعٍ وفناء مركزي مربع او مستطيل منتظم الزوايا، واحيانا يكون الفناء مثمن الشكل تحيط به الأروقة، ويعُرف بالطراز البحر الأوسطى.

ويمكن أن يكون الخان من النوع المغطى في بعض الحالات، كما هو الحال في تركيا والقوقاس والبلقان وفي العراق مثل خان مرجان (الجدول السابق). مع ان معظم خانات العراق مكشوفة الوسط وجاء طرزها أما على الطراز العراقي الذي يكنى ب«الصفوي»، والمتكون من إيوانات تضم حجرات محيطة «بالحوش» كما هي المدارس أو العتبات والمشاهد. أو النوع الذي استعمل الأعمدة الخشبية «الدلكات» في رفع الممر الفوقاني الذي يلج منه إلى الحجرات في الطابق العلوي والتي كان بناؤها من الآجر كما هو طراز العمارة العراقية. (ثويني، ٢٠٠٤، ص١)

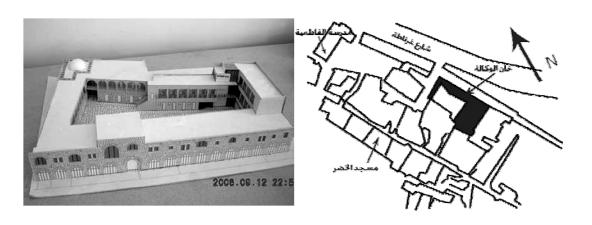
شكل رقم(٢-١): تصور لخان الوكالة في مدينة نابلس بحالته الاصلية. (طلاب قسم العمارة-جامعة النجاح)
فقد المبنى العديد من اجزاءة في زلزال عام ١٩٢٧، فقد انهدم كامل الجانب الغربي من
الجزء الجنوبي للفناء وجزءة الغربي وكان فيبها حوالي ١٥ حجرة. ثم في اجتياح القوات

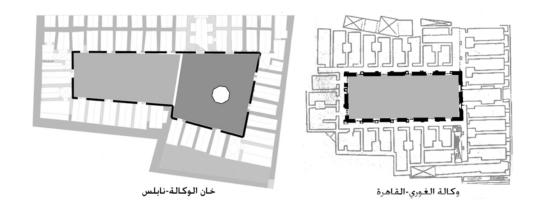
اخذ الفناء المكشوف في خان الوكالة شكلا غير منتظم؛ عبارة عن مركب من شكلي شبه منحرف شكل رقم(٢-٣)، الاول يميل الى التربيع ويفتح عليه المدخل والغرف الشرقية من المبنى. والاخر يقترب من الاستطالة وهو عبارة عن موزع للغرف الموجودة حوله لذلك يمتاز بقدر اكبر من الخصوصية من الاول، ليشكل تراكب الشكلين مع بعضهما الشكل النهائي للفناء، والذي يمثل شذوذا عن معاصريه من الخانات في الفترة العثمانية ذات الفناء المربع او المستطيل (كما سبق

شكل رقم(2-3): تحليل لفناء خان الوكالة. (الباحث)

يعزي الباحث سبب هذا الشكل غير المعتاد

روجود مبنى الخان ضمن نسيج معماري وليس في منطقة فضاء، يجعل من الضروري لشكل المبنى ان يتماشى مع المحيط، وهذا ما يميز العمارة النقليدية في مدينة نايلس "التراكب والانسجام".

٢. قد يكون من الممكن المحافظة على شكل مستطيل منتظم في بناء الخان، لكن ذلك كان سيحدث فراغات داخلية للغرف غير متساوية وغير منتظمة وهذا غير معهود في عمارة الخانات.

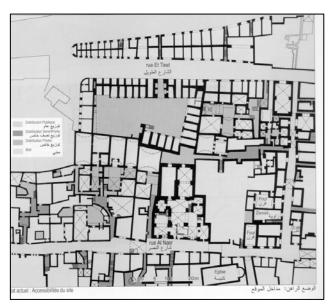
نابلس "التراكب و الانسجام". شكل رقم(2-4): انسجام خان الوكالة مع النسيج المحيط. (بلدية نابلس)

٣. وجود الطريق المحاذي للواجهة الشمالية للخان والمائل بالاتجاه الشمالي الغربي قد لعب دورا هاما في تشكيل هذه المنطقة وبالتالي تشكيل الفناء الداخلي، لانه من المنطقي للمحلات التجارية التي تفتح الى الخارج ان تتبع اتجاه الطريق. شكل رقم(٢-٤)

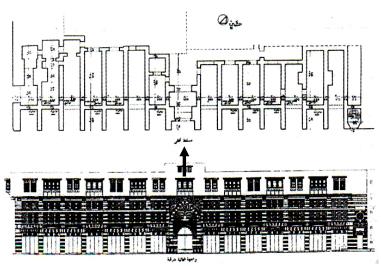
شكل رقم (٢-٨): وكالة السلطان قايتباي-القاهرة

بالنظر الى الواجهة الرئيسية للخان شكل رقم(Y-Y) نجد ان موقع البوابة لم يتوسط الواجهة ربما لينسجم مع التصميم للفناء الداخلي الذي تم تناوله سابقا. اما في معظم عمارة الخانات التي تميل بصفة عامة في تخطيطها الى السيميترية (التماثل)، فكان المدخل يبنى غالبا في وسط الواجهة الرئيسية. شكل رقم(Y-X).

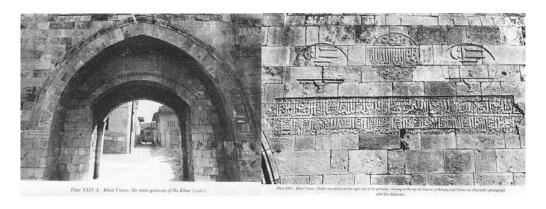
يتضح قلة احتواء خان الوكالة على الزخارف لو قورن ببعض خانات فلسطين الاخرى ، كخان يونس مثلا. شكل(٢-١٠).

شكل رقم (٢-١٠) صورة توضح زخارف الواجهات الخارجية، والمدخل الرئيسي لخان يونس في غزة (الانترنت)

بعد ان تناول الباحث اهم الخصائص المعمارية لمبنى خان الوكالة، تجدر الاشارة هنا ان بعض العناصر الجمالية الاخرى والتي وجدت بكثرة في الخانات الاسلامية التي تناولها الباحث في هذه الدراسة، مثل الزخارف والمقرنصات فوق المداخل والفتحات—انظر  $-\Lambda$  ، تكاد ان تكون معدومة في خان الوكالة الا من اشكال زخرفية بسيطة كانت موجودة فوق المدخل المهدوم حاليا. قد
